بخشی از عرصه و زمین مسجد وکیل شیراز دچار فروریزی شده و دسترسی به بخشی از این مسجد محدود شد.

توضیح میراث فرهنگی شیراز درباره فرونشست مسجد وکیل

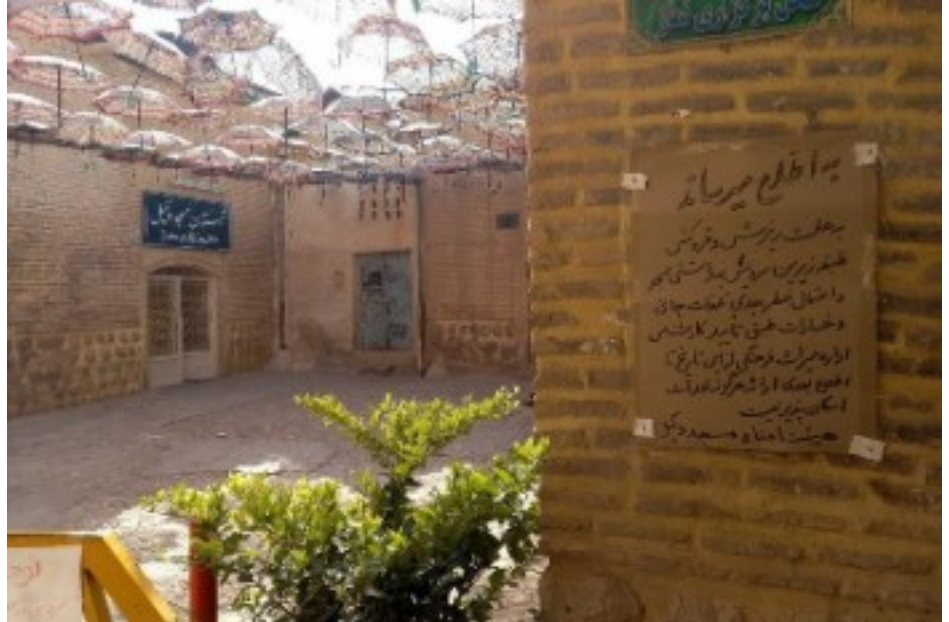
گودالی بزرگی در پشت دیوارهای مسجد ایجاد شد؛

مشاهدات میدانی نشان می‌دهد دیوارهای بلندی که حائل بین فضای مسجد و گذر مجاور بازار وکیل جنوبی است در برخی بخش‌ها بر اثر نم، تغییر رنگ داده و به شکل آشکاری در بعضی قسمت‌ها هم شکم داده است. بندکشی‌های معمول آجرهای این دیوار در بعضی قسمت‌ها فروریخته و نسبت به گذشته وضعیت مناسبی ندارد. در ابتدای این معبر است که اطلاعیه دیگری با امضای هیئت امنای مسجد وکیل شیراز نصب شده و دسترسی مردم به بخش شرقی از طرف بازار وکیل محدود شده است.

مشاهدات میدانی حاکی از آن است که گودال بزرگی درست در پشت دیوارهای مسجد ایجاد شده است و به نظر می‌رسد سازه دچار ناپایداری محسوس شده است.

خبری که در مورد نشست و ریزش مسجد وکیل شیراز در فضای مجازی منتشر شده نادرست است. در شرق در ورودی مسجد یک دالان و سرویس بهداشتی وجود دارد که آن سوی دیوار سرویس بهداشتی و خارج از محوطه مسجد دو هفته قبل فرونشست داشته است. به دلیل جلوگیری از بروز خطرات احتمالی ورود به بخش دالان و سرویس بهداشتی ممنوع شده است و به زودی با مرمت محل فرونشست این بخش از مسجد باز می‌شود.

پیرو درخواست هیات امنای مسجد وکیل مبنی بر مرمت سرویس بهداشتی پس از تهیه طرح و بازدید میدانی در محل و تشکیل دو جلسه با نمایندگان اوقاف، شهرداری و هیات امنای و دستگاه‌های اجرایی از جمله آبفا و اداره برق تصمیم بر آن شد که تخلیه فاضلاب از طریق سیستم مرکزی شهری انجام شود. هنگام بازدید میدانی کارشناسان معاونت میراث فرهنگی متوجه کم شدن ضخامت سقف گاوچاه در کنار سرویس بهداشتی‌ها شدند که طی یک مکاتبه و تماس با هیات امنای برای جلوگیری از بروز خطر مقرر شد مسیر معبر کنار سرویس بهداشتی تا رفع آسیب مسدود شود. **قسمتی در حدود یک متر در ۷۰ سانتی‌متر از سقف گاوچاه که کف کوچه را تشکیل می‌دهد طی چند روز اخیر ریزش کرده اما هیچ تهدیدی برای اصل بنا محسوب نمی‌شود** و تقریباً این اتفاق در اکثر گاوچاه‌ها به سبب وجود رطوبت و سست شدن خاک قابل پیش‌بینی است. مقرر شده با همکاری شهرداری شیراز و هیات امنای تحت نظارت کارشناسان میراث فرهنگی پروژه اصولی مرمت به زودی آغاز شود.
